Artenschutzrechtlicher Beitrag

Überprüfung auf Vorkommen von Fledermäusen, Gebäudebrüter und potenzielle Quartierstrukturen

Geplanter Abriss eines bestehenden Gebäudes
Krumbacher Str. 6, 87727 Babenhausen (Lkr. Unterallgäu)

3. Änderung des Bebauungsplanes "B6 - Ost"

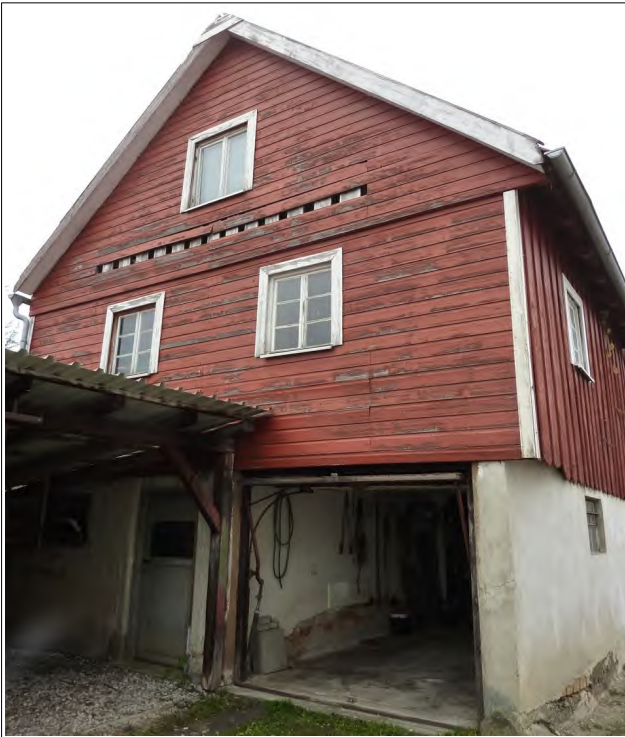
Westseite Lagerhaus

Außen am Lagergebäude befinden sich einzelne Spalten hinter Holzbrettern, diese scheinen aber für Fledermäuse nicht sehr geeignet zu sein, da diese zu breit, nicht tief genug oder sehr marode sind. An den Windbrettern befindet sich kein Spalt und ein Zwischendach, welches für Fledermäuse nutzbar wäre, ist nicht vorhanden.

In dem Lagerhaus ist ein Dachboden mit einfachem Ziegeldach vorhanden. Auf der Gebäudewestseite fehlt auf Höhe des Dachbodens ein Wandbrett, wodurch es dort vermutlich kalt und zugig ist. Im gesamten Gebäude konnten keine Hinweise wie Kotkrümel, etc. gefunden werden, die auf eine Nutzung durch Fledermäuse hindeuten.

Um eine Tötung von Fledermäusen und Vögeln während dem Gebäudeabriss zu vermeiden, soll der Abriss im Zeitraum 01. November bis 01. März, in der Abwesenheit von Fledermäusen und außerhalb der Brutzeit von Vögeln stattfinden.

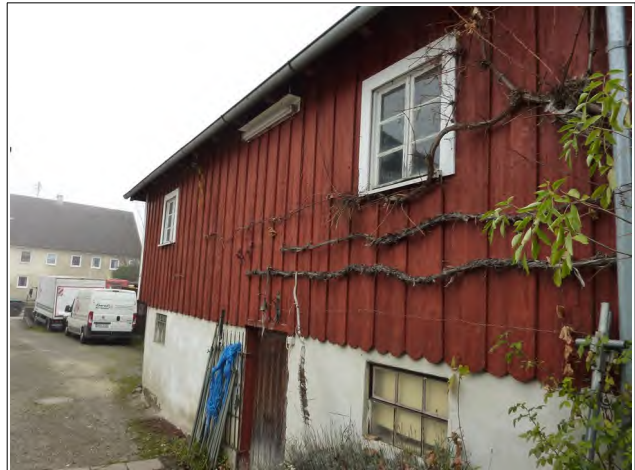
Südseite mit drei Vogelnestern

Auf der Südseite des Lagergebäudes konnten drei Vogelnester (möglicherweise von Amseln) gefunden werden. Ein Nest befindet sich auf der Lichtkonstruktion und zwei Nester in der Weinrebe. Auf der Ostseite befinden sich mehrere Nistkästen für Vögel an der Hauswand. Hinweise auf eine Besiedelung durch Eulen, Turmfalken, etc. wurden nicht festgestellt.

Die vorhandenen Nistkästen sollen abgehängt und im direkten Umfeld an anderer geeigneter Stelle aufgehängt werden. Für die verloren gehende Brutplätze in der Weinrebe können weitere Nistkästen im Umfeld aufgehängt werden. Eine naturnahe Planung im Umfeld der neuen Gebäude ist zu begrüßen, um Vögeln weiterhin ausreichend Brutplätze zur Verfügung zu stellen. Heimische und insektenfreundliche Pflanzen sollen bei der Pflanzplanung berücksichtigt werden.

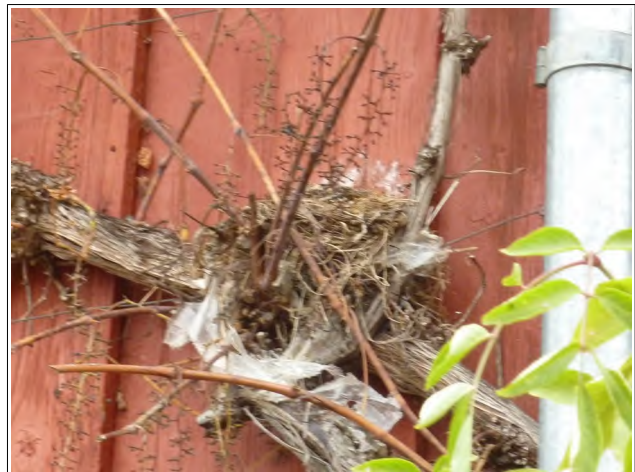
2. Vogelnest in Weinrebe

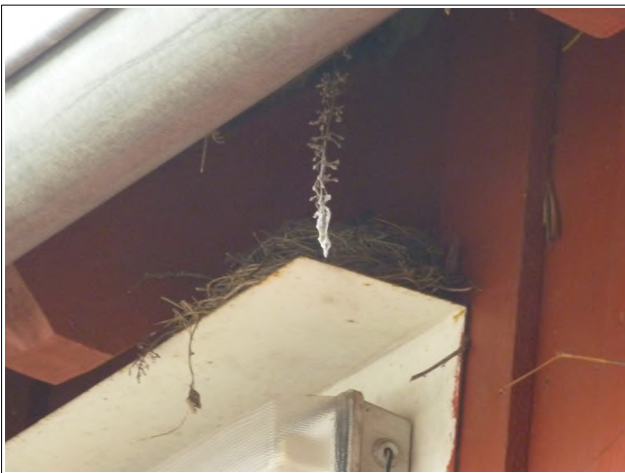
1. Vogelnest auf Lichtkonstruktion

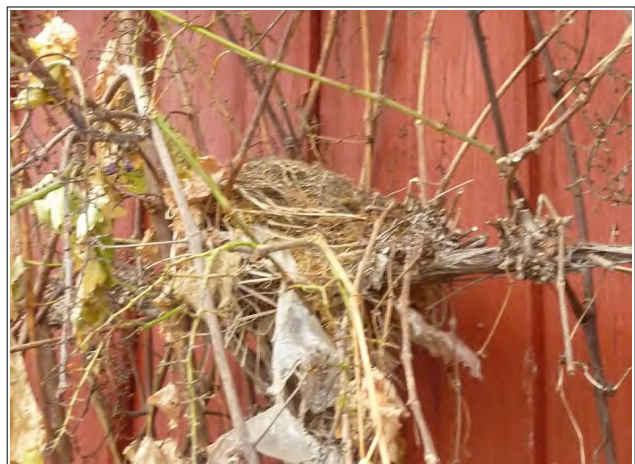
3. Vogelnest in Weinrebe

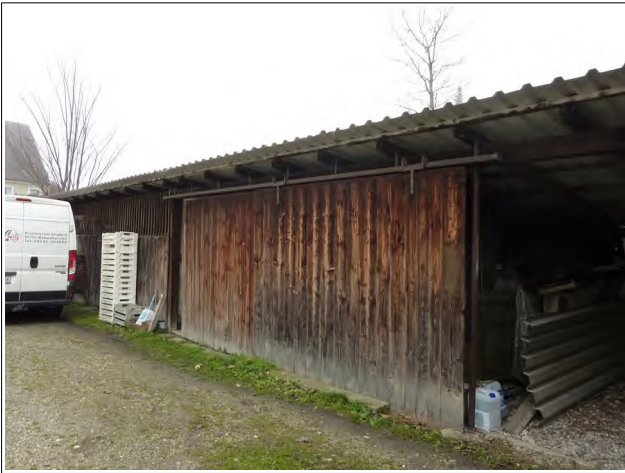
Südseite Anbau

Das Gebäude ist in zwei Bereiche, dem westlichen Anbau und das Lagergebäude aufgeteilt. Der westliche Anbau hat ein einfaches Metaldach, hier konnten keine geeignete Quartiere für Fledermäuse festgestellt werden.

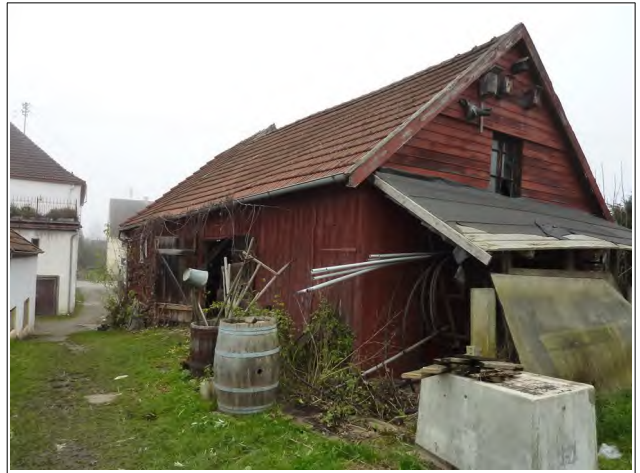
Ostseite mit Vogelnistkästen

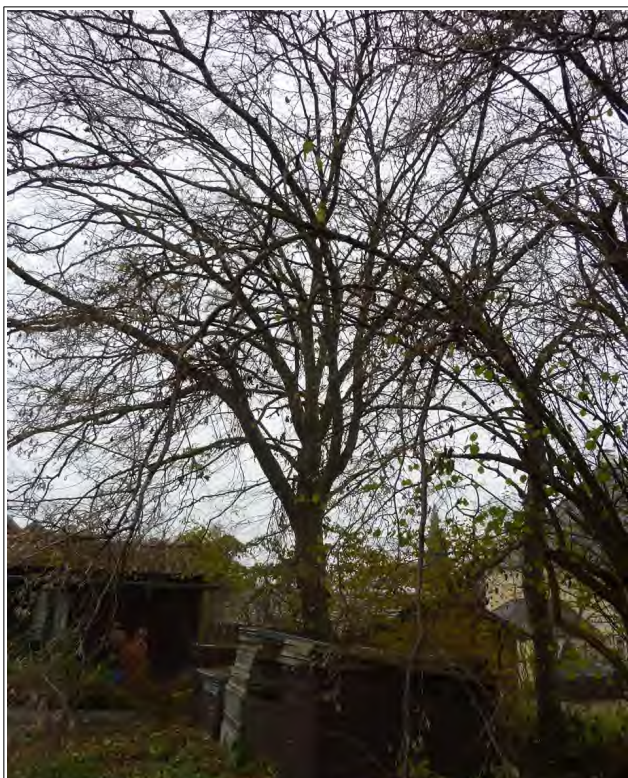
Neben dem Gartenhaus befindet sich eine Buche, die gerodet werden soll. An der Buche konnte ein Riss an einem Starkast festgestellt werden. Der Riss ist vermutlich durch die überhängende Last (evtl. Schneelast ?) entstanden. Eine Nutzung des Spalts durch Fledermäuse scheint sehr unwahrscheinlich. Weitere Stammschäden (leicht abplätternde Rinde ohne Rindentaschen und Totholz) sind ebenfalls vorhanden, sind aber für Fledermäuse in aktuellem Zustand eher ohne Bedeutung.

Buche nordöstlich Gartenhaus

Eine Rodung von Gehölzen ist ebenfalls nur außerhalb der Brutzeit von Vögeln durchzuführen. Auch eine mögliche Kroneneinkürzung soll außerhalb der Vogelbrutzeit im Zeitraum 01. 10.-28.02. durchgeführt werden. Laut Bundesnaturschutzgesetz dürfen vom 1. März bis 30. September weder Hecken gerodet oder stark verkürzt noch Bäume gefällt werden.

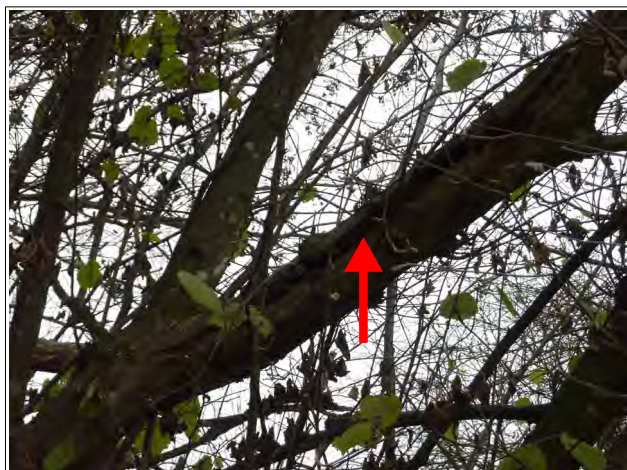
Spalt an Starkast

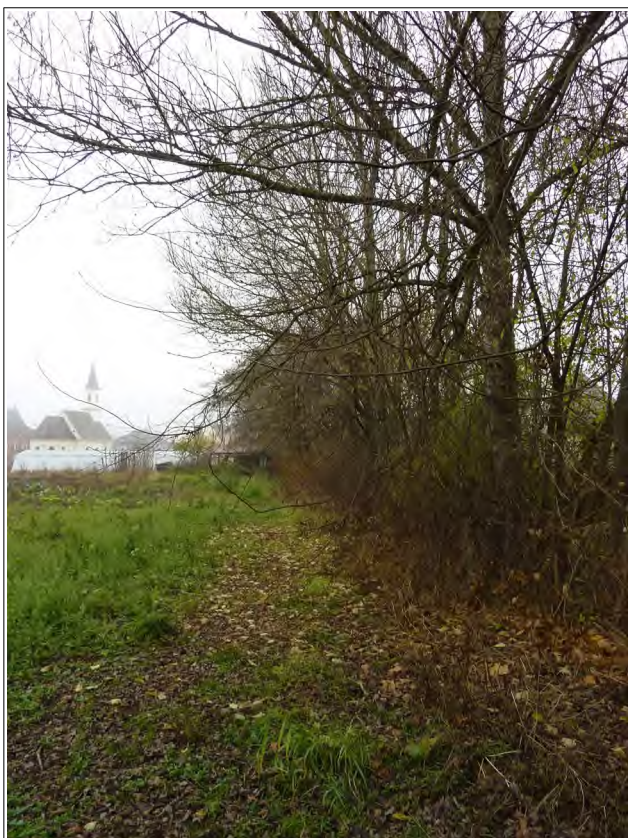
In den Gehölze entlang der nördlichen Grenze des Grundstücks wurden keine potenziellen Fledermausquartiere festgestellt. Am östlichen Ende der Reihe befindet sich eine Esche mit einem größeren Vogelnest. Das Nest könnte möglicherweise ein Krähenest sein, dies kann aber zur aktuellen Jahreszeit nicht sicher festgestellt werden.

Gehölze entlang der nördlichen Grundstücksgrenze

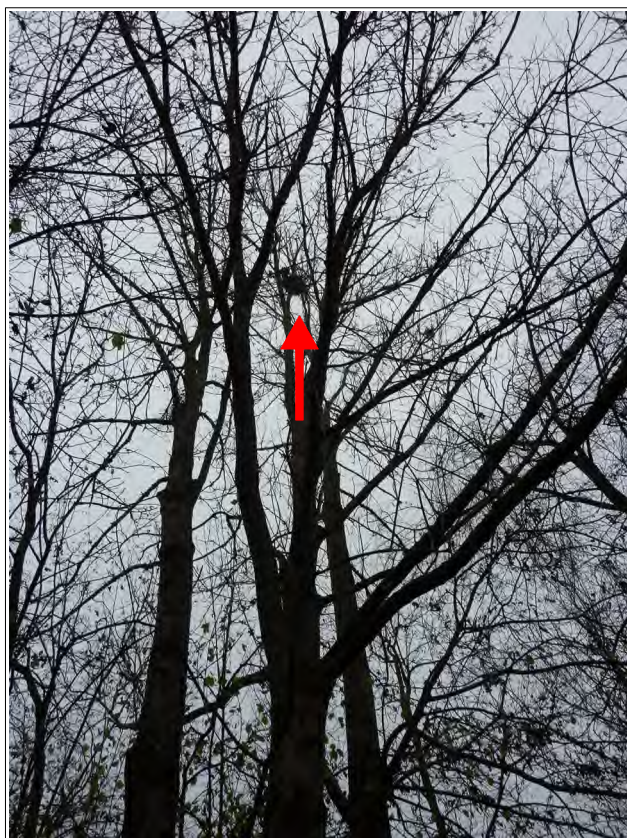
Vogelnest in Esche (evtl. Krähenest)
